ANNEXE 1

Note de présentation du site

➤ CONTEXTE OPERATION GRAND SITE

➤ PRESENTATION DES SITES D'INTERVENTION DANS LE CADRE DU MARCHÉ

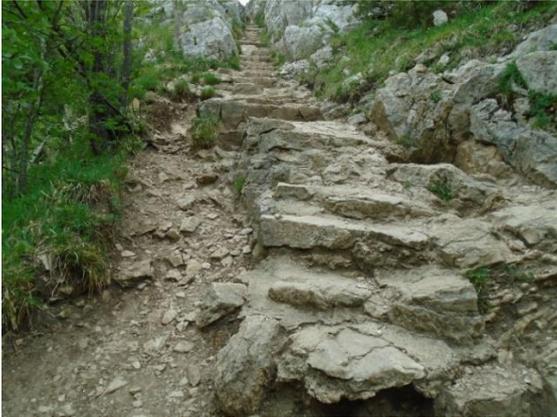
1 - CHEMINEMENT ENTRE LE PARKING ET LE PIC DE L'AIGLE / ARRIVEE AU PIC DE L'AIGLE

Marches en pierre hétérogènes et glissantes. Piétinement à gauche dommageable et causé par la hauteur de la première marche. A gauche du chemin se trouve une falaise abrupte : manque de sécurité de ce passage.

Maintenir l'accessibilité et la sécurisation des usagers, frugalité pour minimiser les aménagements et mettre en avant le caractère naturel du site, maîtrise de la fréquentation et des impacts sur le milieu naturel (érosion, ravinement)

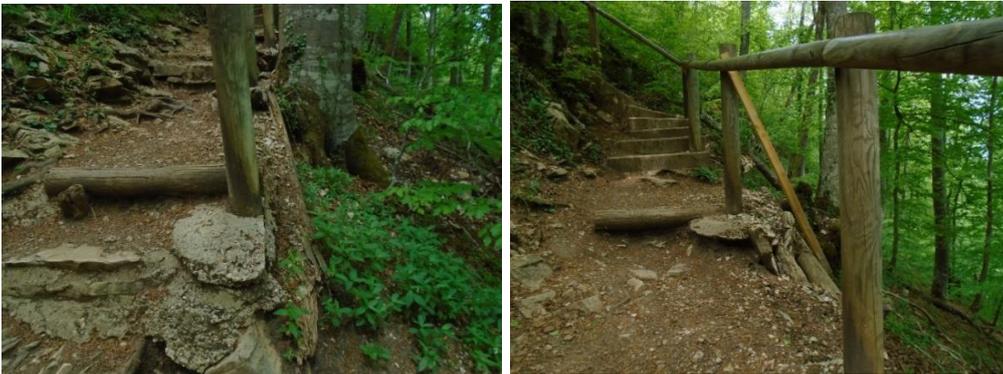
2 - CHEMINEMENT ENTRE LE PARKING ET LE PIC DE L'AIGLE / ESCALIER BETON ET MAINS COURANTES

Mains courantes hétérogènes ; Scellement en mauvais état. Marches bois et béton de différentes tailles.

Ravinement à venir si le cheminement n'est pas maîtrisé

Maintenir l'accessibilité des usagers, frugalité pour minimiser les aménagements et mettre en avant le caractère naturel du site, maîtrise de la fréquentation et des impacts sur le milieu naturel (érosion, ravinement)

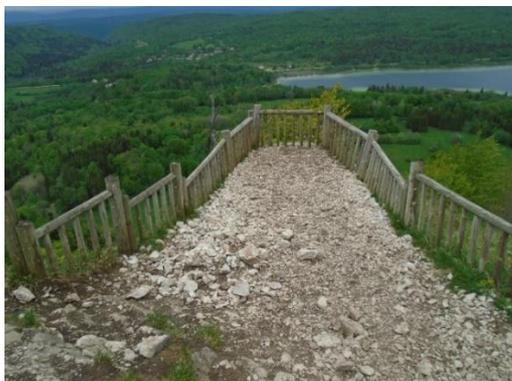
3 - BELVEDERE DU PIC DE L'AIGLE N°1

Site actuel

Sécurisation des usagers, frugalité pour minimiser les aménagements et mettre en avant les paysages et le caractère naturel du site.

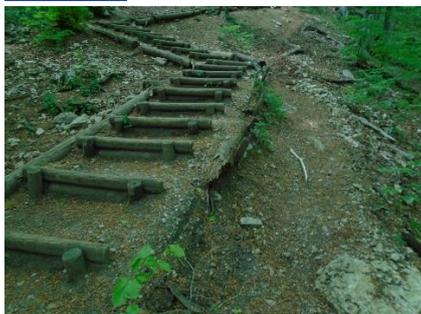
4 - CHEMINEMENT ENTRE LE PARKING ET LE PIC DE L'AIGLE

Volée d'escaliers en bois abimés. Le bois est pourri et les marches sont creusées. Les visiteurs ont creusé un chemin parallèle : les abords sont piétinés et il y a risque de ravinement.

Maintenir l'accessibilité des usagers, frugalité pour minimiser les aménagements et mettre en avant le caractère naturel du site, maîtrise de la fréquentation et des impacts sur le milieu naturel.

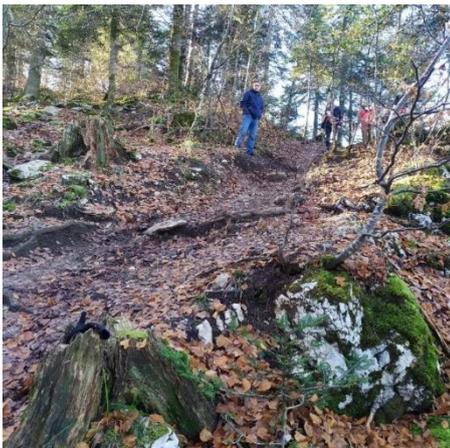
5 - CHEMINEMENT ENTRE LES BELVEDERES DES 3 LACS ET 4 LACS

Un passage glissant et soumis au piétinement et à l'érosion

Maintenir l'accessibilité des usagers, frugalité pour minimiser les aménagements et mettre en avant le caractère naturel du site, maîtrise de la fréquentation et des impacts sur le milieu naturel (érosion, ravinement)

La réflexion de l'aménagement peut être engagée sur un détournement du tracé du chemin.

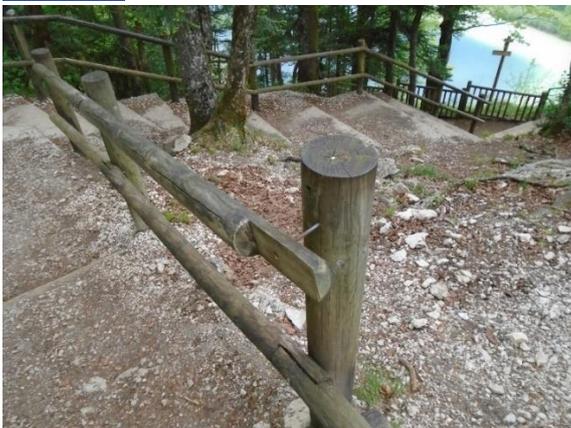
6 - ESCALIER DU BELVEDERE DES 4 LACS / CHANGEMENT DE LA MAIN-COURANTE ET DES MARCHES

Main-courante de l'escalier en bois, nécessitant des réparations régulières. Fort impact visuel.

Marches en bois hétérogènes et glissantes.

Maintenir l'accessibilité des usagers, frugalité pour minimiser les aménagements et mettre en avant le caractère naturel du site, maîtrise de la fréquentation et des impacts sur le milieu naturel (érosion, ravinement)

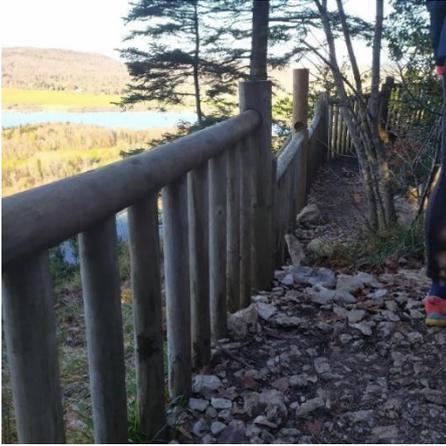
7 - BELVEDERE DES 3 LACS / PARTIE GAUCHE

Barrières bois. L'entassement des cailloux au pied de la barrière a réduit la hauteur de celle-ci qui n'est plus conforme aux normes en vigueur.

Sécurisation des usagers, frugalité pour minimiser les aménagements, valoriser le paysage et mettre en avant le caractère naturel du site, maîtrise de la fréquentation et des impacts sur le milieu naturel (érosion, ravinement)

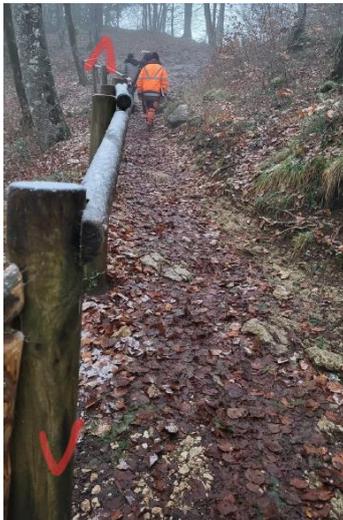
8 - CHEMINEMENT ENTRE LE PARKING ET LE PIC DE L'AIGLE / MAIN COURANTE

Main courante en bois à fort impact visuel

Maintenir l'accessibilité des usagers, frugalité pour minimiser les aménagements et mettre en avant le caractère naturel du site, maîtrise de la fréquentation et des impacts sur le milieu naturel (érosion, ravinement)

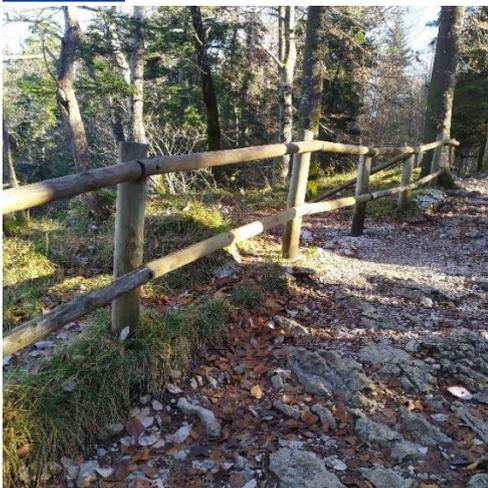
9 - MAIN COURANTE DU BELVEDERE DES 4 LACS

Main courante bois avec fort impact visuel, entre le belvédère des 4 lacs et le parking. Falaise quelques mètres plus loin sur la gauche.

Sécurisation des usagers, frugalité pour minimiser les aménagements, valoriser le paysage et mettre en avant le caractère naturel du site, maîtrise de la fréquentation et des impacts sur le milieu naturel (érosion, ravinement)

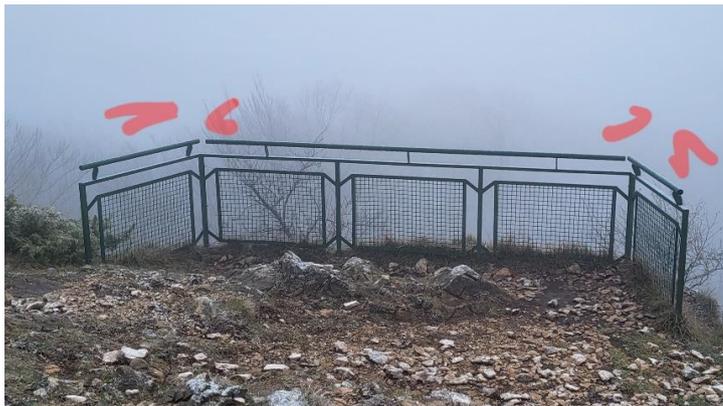
Parcelle 39131 B 296

Site actuel

Sécurisation des usagers, frugalité pour minimiser les aménagements, valoriser le paysage et mettre en avant le caractère naturel du site, maîtrise de la fréquentation et des impacts sur le milieu naturel (érosion, ravinement)

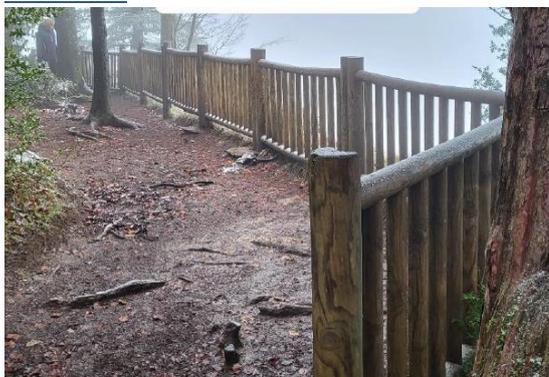
Parcelle 39131 B 78

Site actuel

Sécurisation des usagers, frugalité pour minimiser les aménagements, valoriser le paysage et mettre en avant le caractère naturel du site, maîtrise de la fréquentation et des impacts sur le milieu naturel (érosion, ravinement)

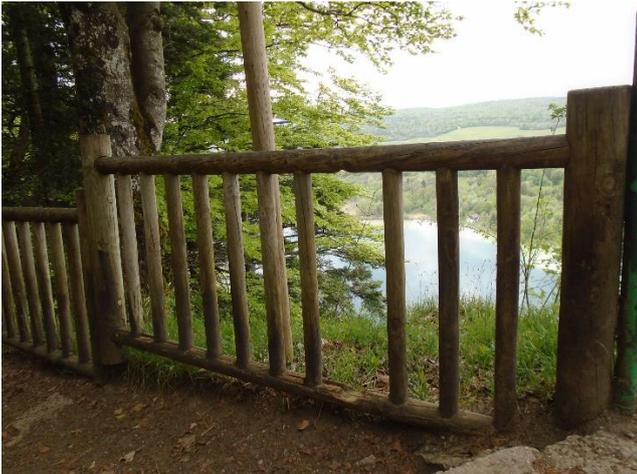
12 - BELVEDERE DES 4 LACS

Garde-corps bois joutant le garde-corps métallique, nécessitant des réparations.
Garde-corps métallique à uniformiser avec le reste du mobilier

Sécurisation des usagers, frugalité pour minimiser les aménagements, valoriser le paysage et mettre en avant le caractère naturel du site, maîtrise de la fréquentation et des impacts sur le milieu naturel (érosion, ravinement)

Mise en cohérence avec les aménagements de l'OGS

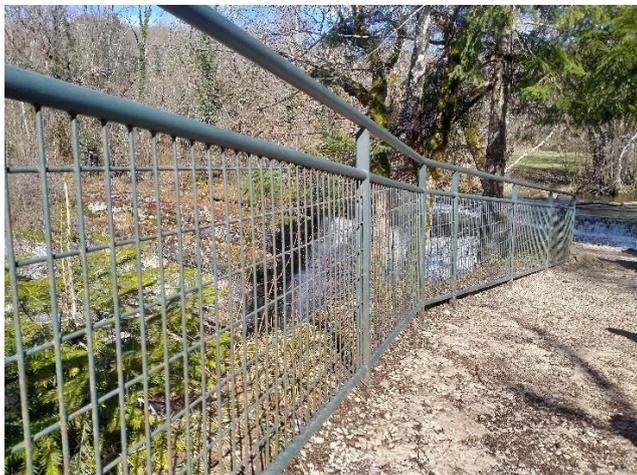
GARDES CORPS

Garde corps métallique RAL 7016

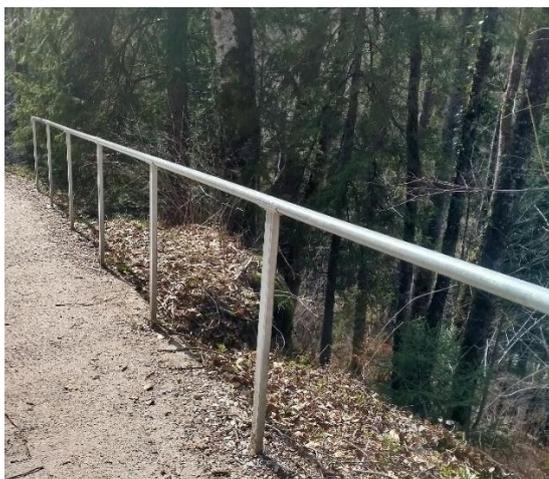
MAINS COURANTES

Garde corps métallique RAL 7016
